Asbestinventarisattest

Maurice Cesarlaan 82, 1970 Wezembeek-Oppem

Attestnummer : **20260504-000138.000**
Uitgegeven op : **04.05.2026**
Geldig tot : **04.05.2036**

Asbestveilig (maar niet asbestvrij)

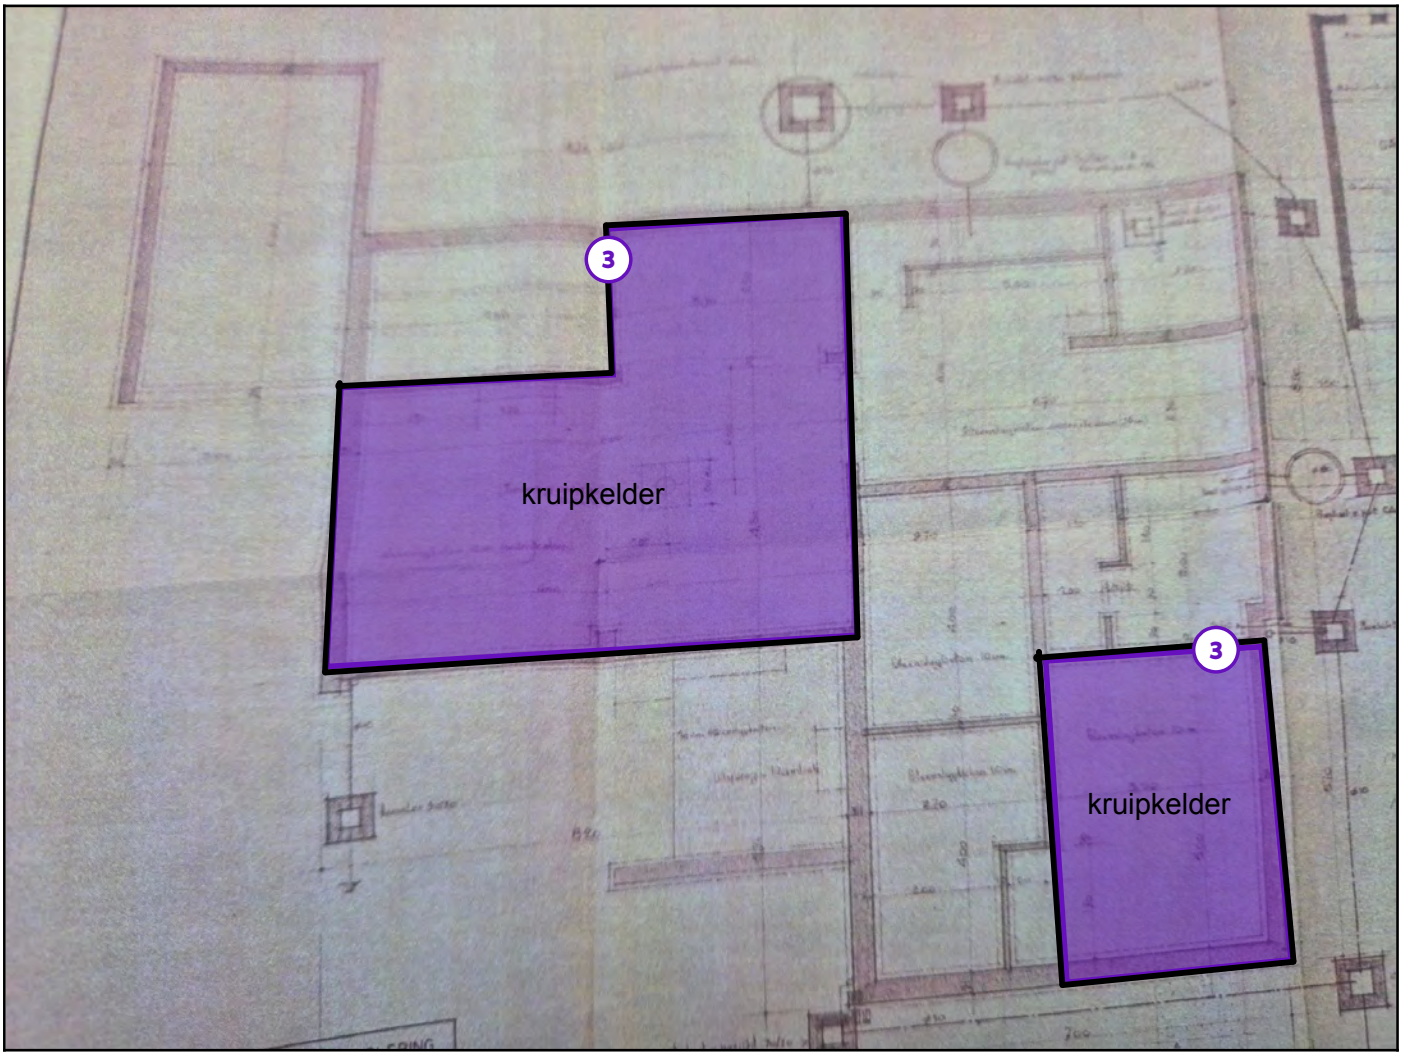
Plan 1.1: Kruipkelder

Beschrijving	Type	Actie
3. Kruipkelder	Beperking	-

Uitleg van de asbestdeskundige: De kruipkelder heeft geen toegang. Deze toegang zit weggewerkt onder het parket.

Aangezien een kruipkelder lager is dan 1,5m, kan deze van binnenuit ook niet geïnspecteerd worden binnen het kader van de Welzijnswet. De kruipkelder bevindt zich (op aangeven vd eigenaar) onder de leefruimte en onder de kamer rechts vooraan.

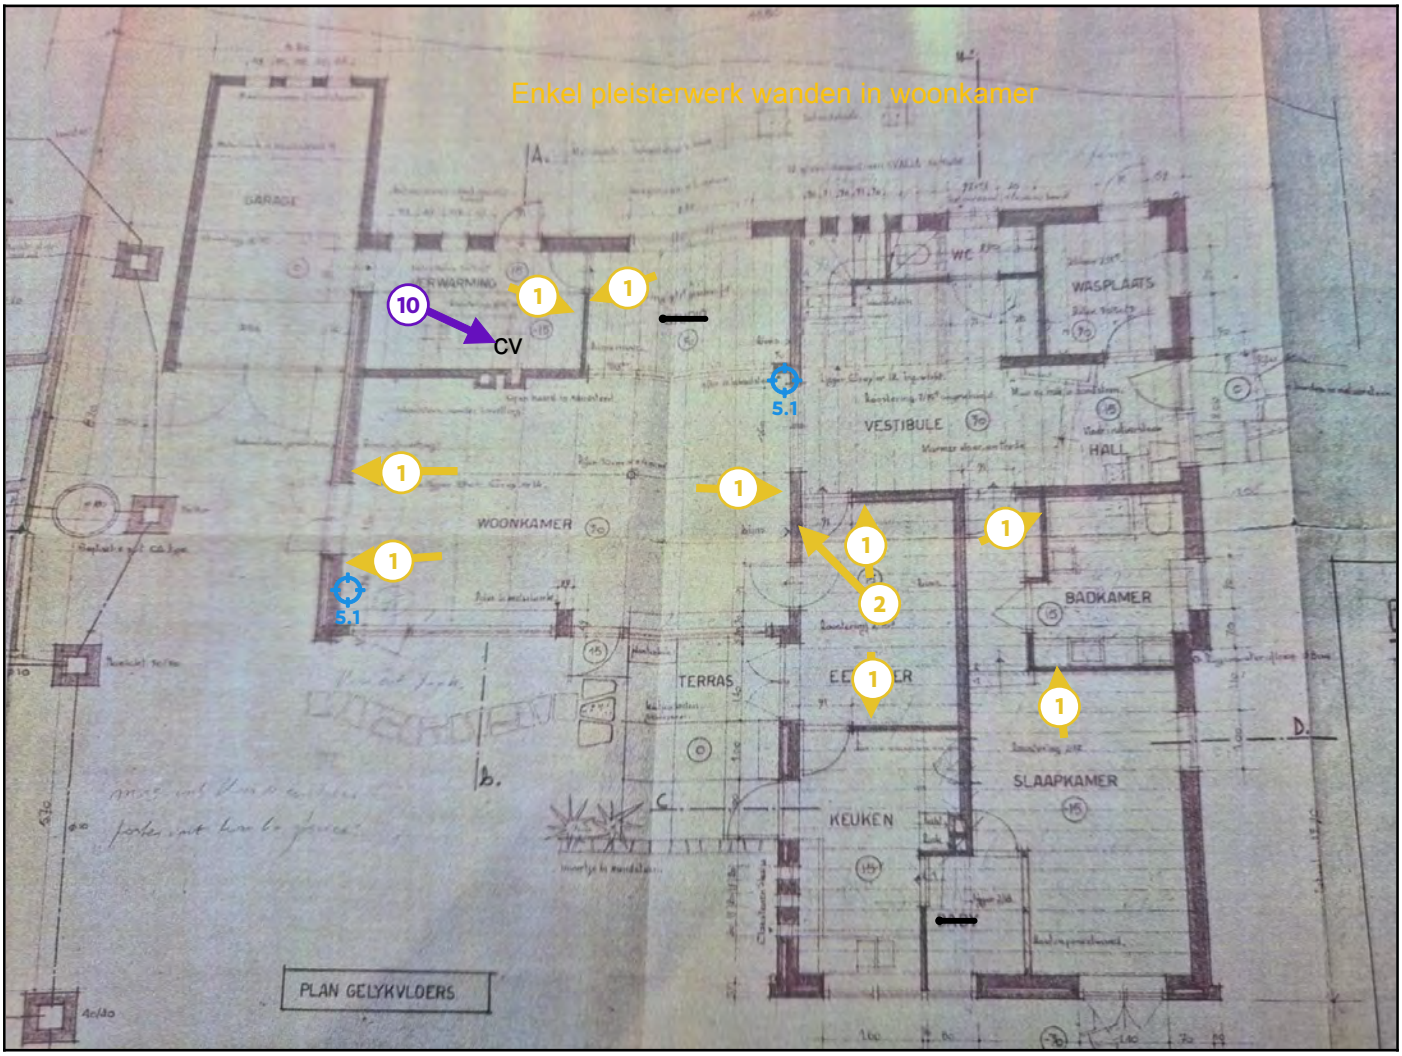
Plan 1.2: Gelijkvloers

Beschrijving	Type	Actie
1. Schakelaars en stopcontacten	Asbestmateriaal	Zorgvuldig beheren
2. Electriciteitskast - eetkamer	Asbestmateriaal	Zorgvuldig beheren
5. Pleister - wanden	Geen asbest	-
5.1 Code: MM1	Mengmonster	-
10. CV-ketel - Viessmann Vitodens	Overige ruimte of materiaal	-

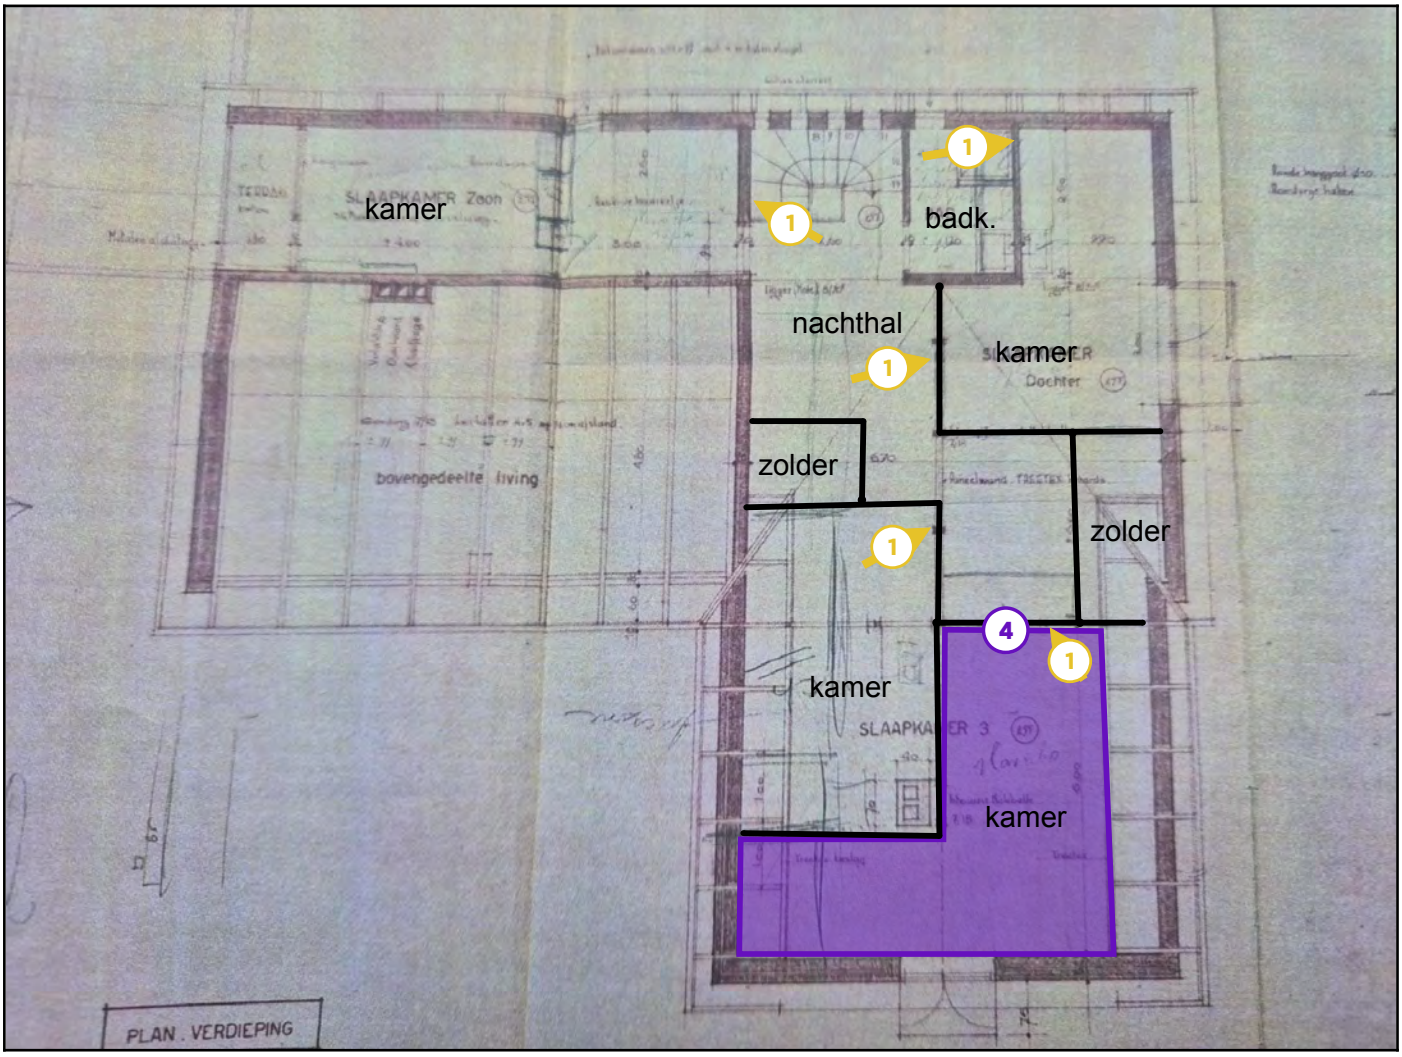
Plan 1.3: Verdieping

Beschrijving	Type	Actie
1. Schakelaars en stopcontacten	Asbestmateriaal	Zorgvuldig beheren
4. Vloerzeil	Advies	-

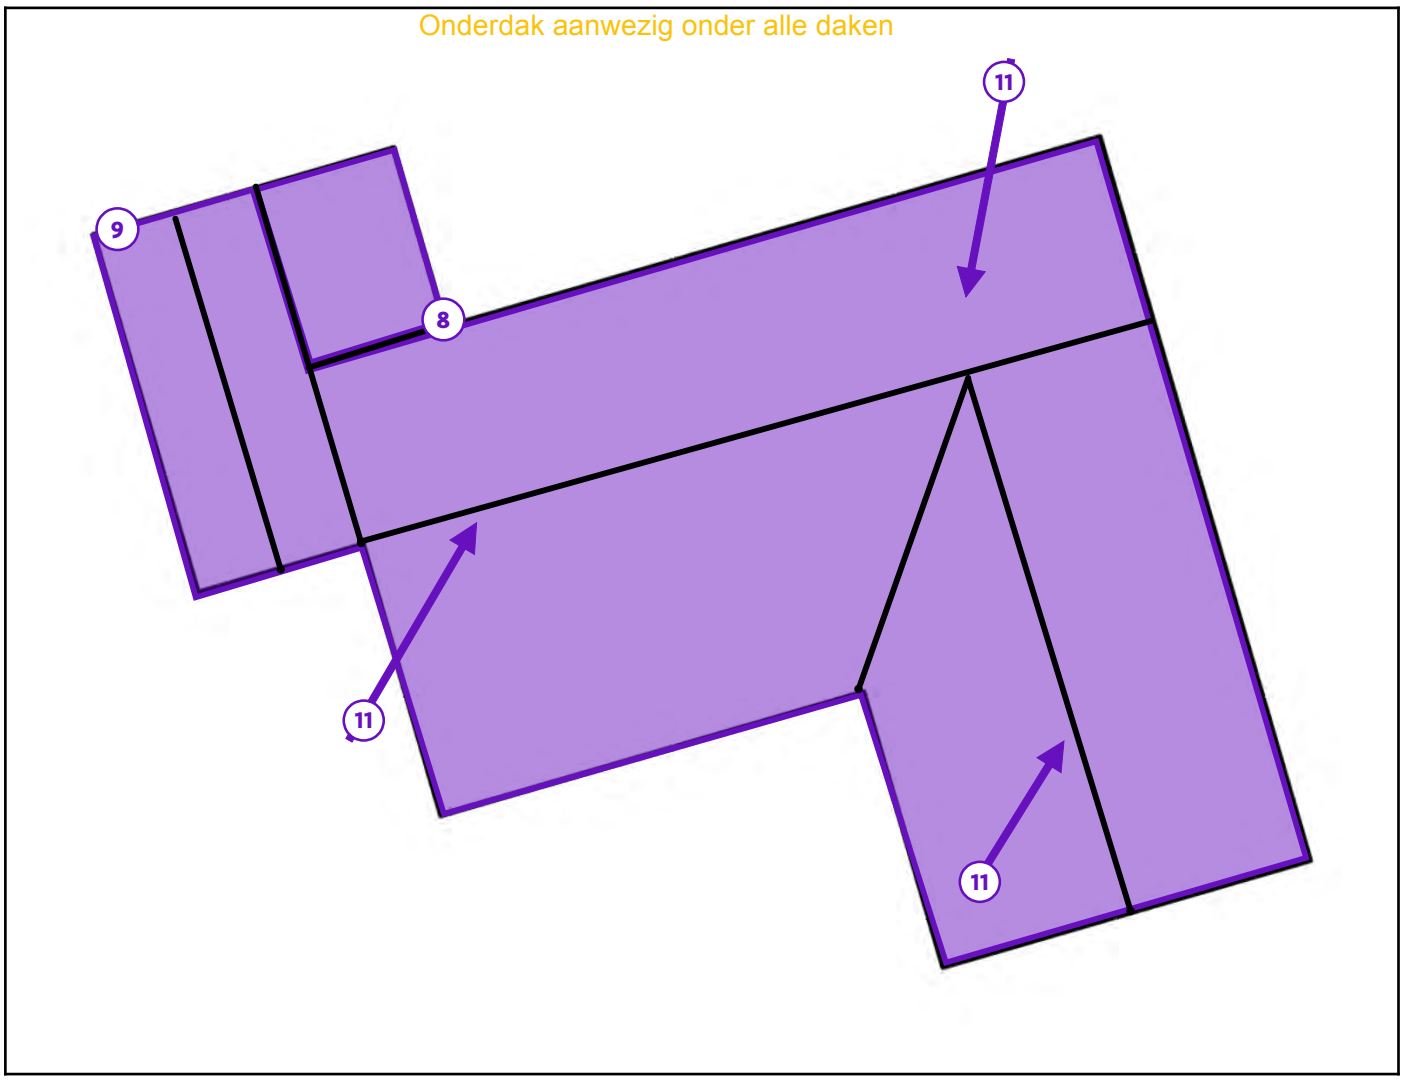
Plan 1.4: Daken

Beschrijving	Type	Actie
7. Onderdak	Overige ruimte of materiaal	-
8. Plastiek golfplaten	Overige ruimte of materiaal	-
9. Leien	Overige ruimte of materiaal	-
11. Rookgaskanalen	Overige ruimte of materiaal	-

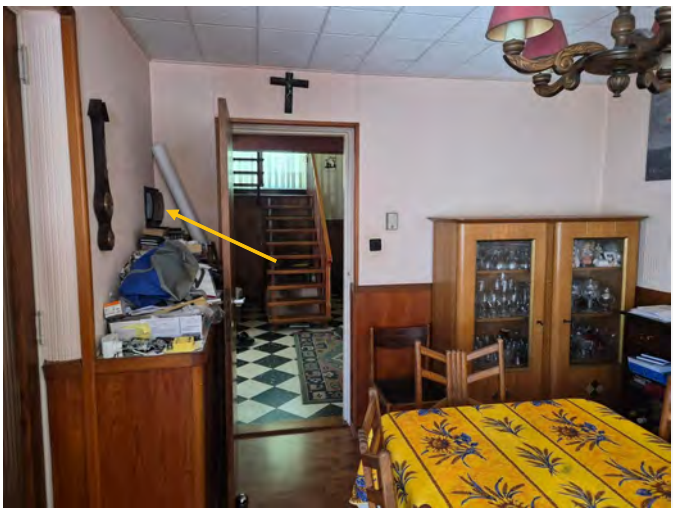
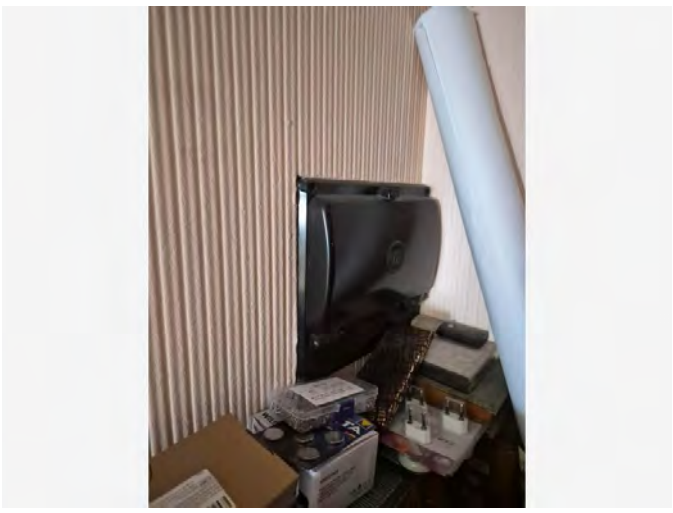
Fiche 2: Electriciteitskast - eetkamer

Asbestmateriaal

Het asbestmateriaal valt onder de mijlpaal van 2040.

Eindbeoordeling materiaalrisico	Laag materiaalrisico en/of verlaagde kans op vezelvrijgave

Gebondenheid	Categorie 1: hechtgebonden in oorsprong
Asbestsoort (vezeltype)	Crocidoliet aanwezig
Asbestconcentratie	Laag (< 50%)
Afschermingsgraad van het gehele materiaal	Geheel of deels vrij aan de binnenlucht, maar geen contact met binnenluchtstromen
Toestand van het materiaal	Onbeschadigd, niet verweerd

Beschrijving	Electriciteitskast - eetkamer
Omgeving	Binnen
Primaire drager	Communicatie en elektrische infrastructuur en uitrusting
Asbestmateriaal	Plaat, paneel, tablet - Type Bakeliet
Bindmiddel van asbestmateriaal	Kunststof of -hars
Gebondenheid op basis van bindmiddel	Hecht
Hoeveelheid (oppervlakte - dikte - aantal)	• 0,10 m^2 - 0,50 cm - 1 stuk
Totaal volume	< 0,001 m^3
Eenvoudig bereikbaar	Ja
Bevestigingswijze	• Geschroefd
Identificatiemethode	De asbestdeskundige beoordeelt het materiaal als asbestverdacht en dus asbesthoudend, en dit zonder monstername. Motivatie: De monstername brengt andere schade aan dan schade die inherent is aan de monstername.
Destructieve handeling voor identificatie	Nee
Opmerking	Opgegeven maten en hoeveelheden zijn louter indicatief en dienen geenszins ter staving van een meetstaat.

- Zorg voor een veilig beheer. Vermijd het beschadigen van het asbestmateriaal. Controleer de toestand jaarlijks op wijzigingen.
- Voer bijkomende staalname(s) uit.

- Eenvoudige handelingen: mag via doe-het-zelf of door werknemer(s) met opleidingsattest eenvoudige handelingen
  Toepassing los te schroeven en in hun geheel af te voeren, zonder te breken. Steeds mits de nodige voorzorgsmaatregelen op vlak van persoonlijke veiligheid (mondmasker en beschermingspak). Af te voeren in het hiervoor specifiek voorzien verpakkingsmateriaal. Best uit te voeren door deskundige met kennis van electriciteitswerken.

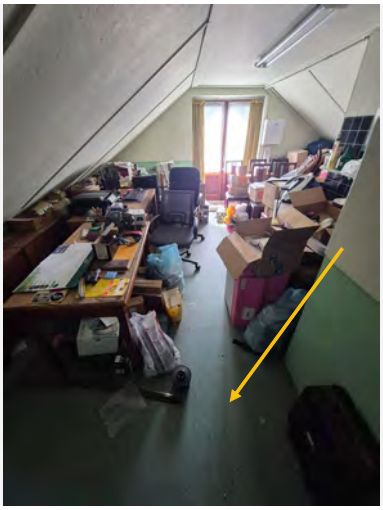
Fiche 4: Vloerzeil

Het vloerzeil heeft een jute onderkant. Niet asbestverdacht.

Basis voor advies	De asbestdeskundige beoordeelt het materiaal als niet-asbestverdacht.

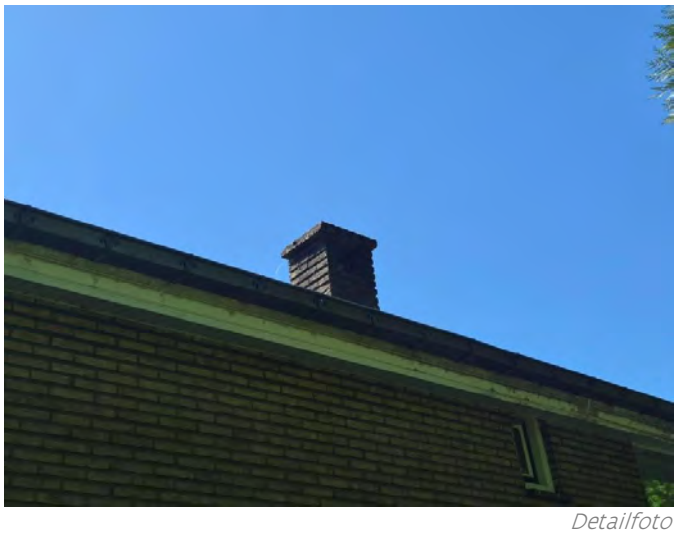
Beschrijving	Notitie	Terug te vinden op plannen
Fiche 11: Rookgaskanalen	De rookgaskanalen kunnen niet op een veilige manier aan de binnenzijde geïnspecteerd worden. Hiervoor is een hoogtewerker nodig en waarschijnlijk tevens destructief onderzoek. Aan de buitenzijde bevatten de schouwen weliswaar geen zichtbare asbestverdachte materialen.	Plan 1.4: Daken
